Als das Wasser durch die Wand kam

Was Augenzeugen in der Baugrube erlebten und warum die Ereignisse in Köln so verblüffend an eine Beinahe-Katastrophe in Amsterdam erinnern

Das Unglück von Köln – wie es passiert sein könnte

Nr.64, Mittwoch, den 18. März 2009, Seite 2

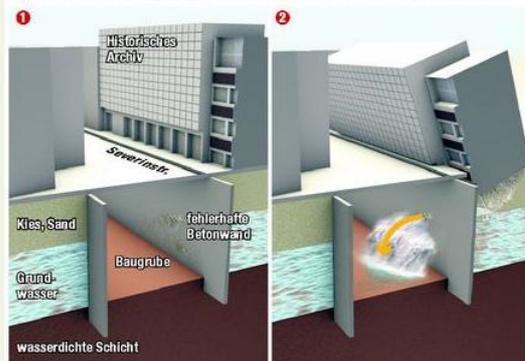
Variante A: Defekte Seitenwand

(1) Die Seitenwand der Baugrube war fehlerhaft – zum Beispiel, weil Fremdkörper im Beton eingeschlossen waren. (2) Der hohe Druck des Grundwassers bringt die beschädigte Stelle zum Einbruch – in kürzester Zeit fließen Wasser, Sand und Kies in die Grube. Die Gebäude an der Oberfläche sacken ab.

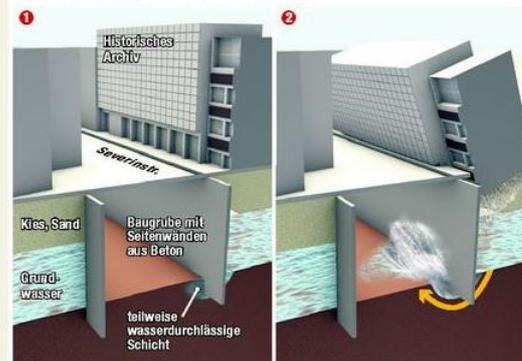
Variante B: Hydraulischer Grundbruch

(1) Die geologische Schicht unter der Baugrube war nicht so wasserdicht, wie bei den Planungen gedacht. Das Grundwasser fließt daher unter den Seitenwänden durch. (2) Der Boden der Baugrube bricht plötzlich auf. Auch hier strömen Wasser, Sand und Kies rasch in die Baustelle.
